# Factsheet: NL04\_DALMSHOLTER-WATERL

## Dalmsholterwaterleiding

<b>Naam:</b>	Dalmsholterwaterleiding	<b>Code:</b>	NL04_DALMSHOLTER-WATERL
<b>Deelstroomgebied:</b>	Rijn Oost	<b>Type:</b>	M1a
<b>Waterbeheerder:</b>	Waterschap Groot-Salland	<b>Status:</b>	Kunstmatig
		<b>Wateronttrekking t.b.v. menselijke consumptie:</b>	Nee
<b>Provincies:</b>	Provincie Overijssel		
<b>Gemeenten:</b>	Dalfsen, Ommen, Raalte

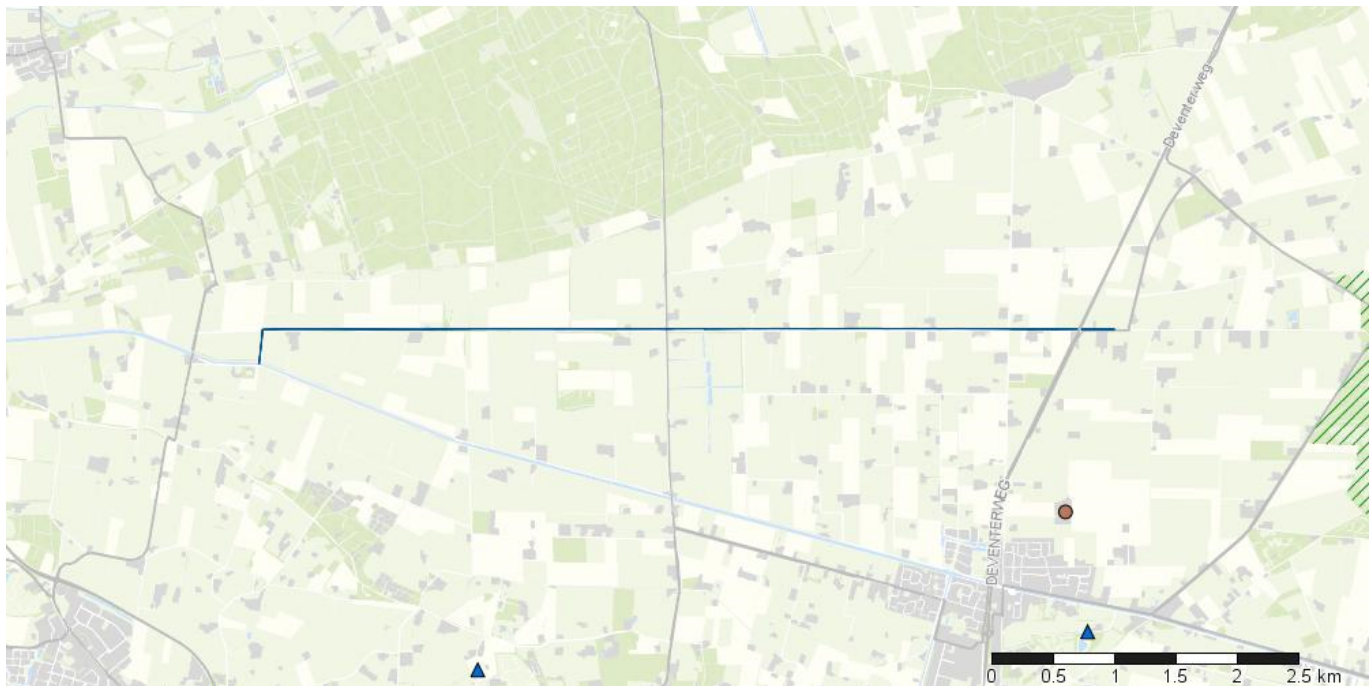
Een afwateringssloot in agrarisch gebied. De sloot watert af op het Overijssels Kanaal.
